3. Stichinis vandens lygis Nemuno Atšakoje Atmatoje ties Rusne kovo 15 – 22 dienomis

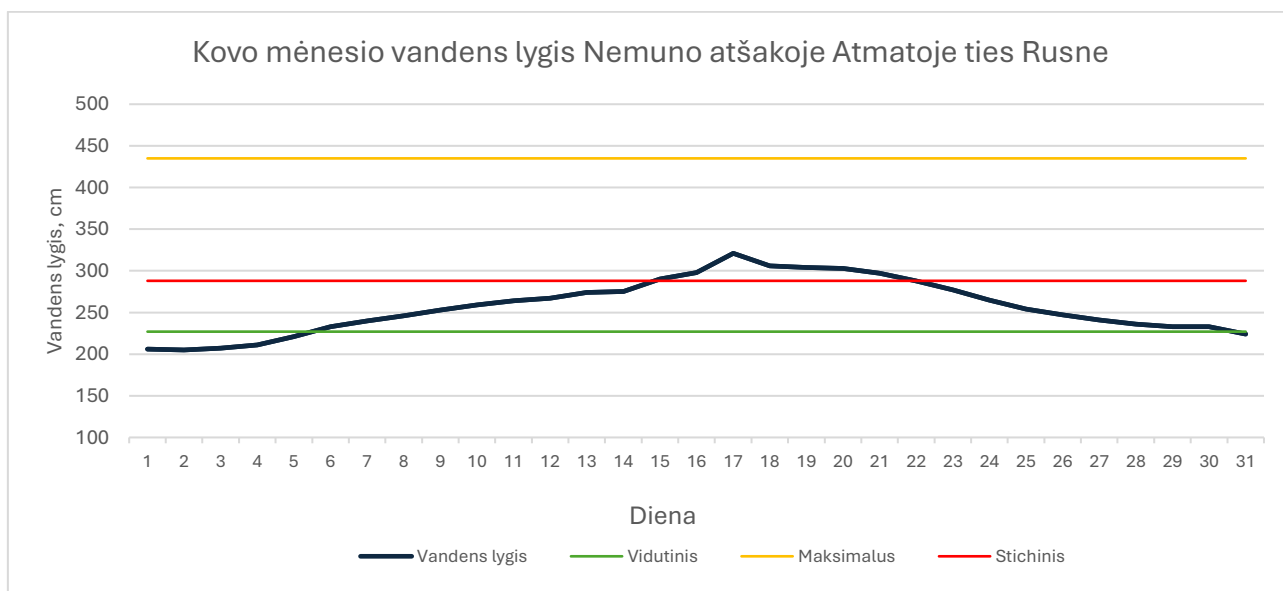
Daugelyje upių prasidėjus ledonešiui (nuo kovo 8 d.), Kuršių marios vis dar buvo sukaustytos ledo. Ledo lūžimas jose prasidėjo apie kovo 13 – ają. Tebestovintis ledas apsunkino nutekėjimą, kartu sudarydamas dar palankesnes sąlygas ledo sangrūdoms susidaryti. Nemuno atšakoje Atmatoje ties Rusne stichinis vandens lygis (288 cm) padėtas stebėti nuo kovo 15 d. Maksimaliai vandens lygis ties šia vandens matavimo stotimi (VMS) buvo pakilęs iki 362 cm (kovo 16 d.), dėl susigrūdusio ledo žemiau VMS. Kovo 17 – osios išvakarėse, ledui labiau pajudėjus Kuršių mariose, vandens lygis pamažu pradėjo kristi. Kovo 22 d. stichinis vandens lygis ties Rusne jau nebebuvo fiksuojamas.

Vandens lygis Nemuno atšakoje Atmatoje ties Rusne kovo mėnuo
